К.Ю. Лукке

Иркутский государственный университет путей сообщения, г. Иркутск, Российская Федерация

ПРИЧИНЫ НИЗКОГО КАЧЕСТВА ЛИТЬЯ БОКОВЫХ РАМ ГРУЗОВЫХ ВАГОНОВ

THE REASONS FOR THE POOR QUALITY OF THE CASTING OF THE SIDE FRAMES OF FREIGHT CARS

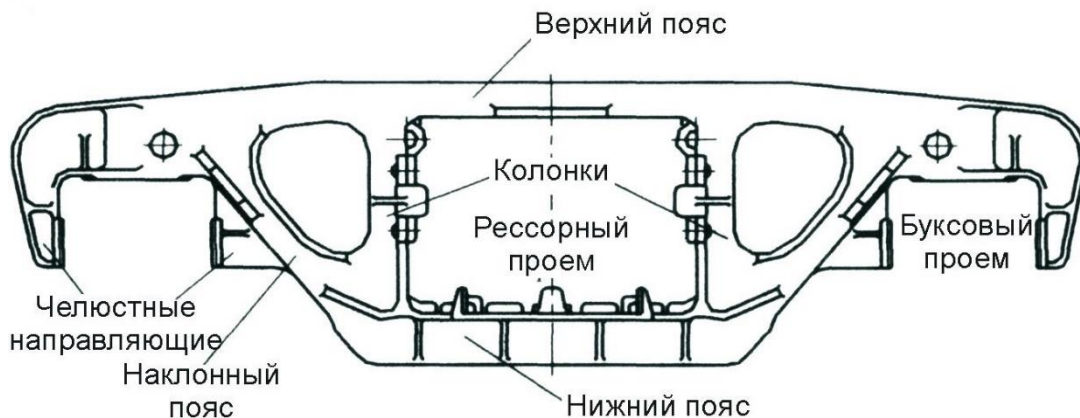
Рис.2. Конструкция боковой рамы

Конструкция рамы образована колонками, горизонтальным и наклонным поясами (рис. 2). В средней части рамы расположен проем для размещения рессорного комплекта, а по концам – буксовые проемы. При сборке тележек подбор боковых рам осуществляется по числу цилиндрических выступов (шишек) на наклонном поясе.

Наиболее часто встречающиеся дефекты в боковых рамах – это трещины по основному металлу, особенно в зонах трения, а также развившиеся литейные недостатки:

- трещины в нижнем поясе на внутренних и наружных поверхностях буксового проёма;
- трещины в местах перехода двутаврового сечения в коробчатое;
- трещины в местах перехода нижнего пояса рессорного проёма в наклонный пояс;
- трещины в наклонном поясе в зоне расположения рёбер жёсткости внутренней буксовой направляющей;
- трещины на наружной и внутренней поверхностях отбуртовки окна боковой рамы.

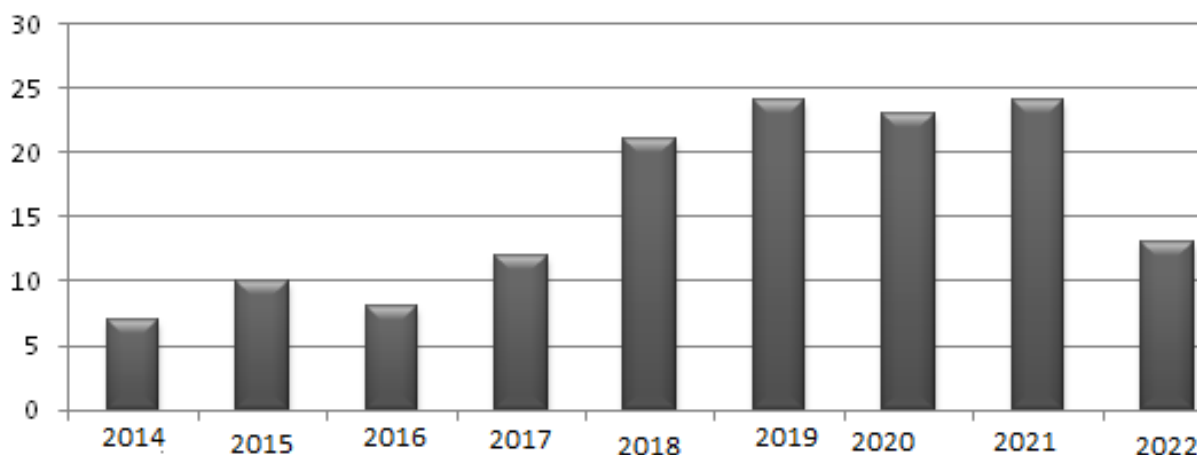
Рис.3. Анализ изломов литых деталей тележек с 2014 по 2022 гг.

Проведя сравнительный анализ случаев излома боковых рам, на сети железных дорог Российской Федерации, за последние 8 лет в период с 2014 по 2022 года, было выявлено 203 излома боковых рам тележек.

В среднем за период с 2014 года по 2022 год средствами дефектоскопии выявлено наличие дефектов в 13 тысячах боковых рам. За этот же период более 3,5 тысяч дефектов в боковых рамах тележек выявлено осмотрщиками - ремонтниками вагонов при проведении текущего отцепочного ремонта, тем самым предотвращены случаи транспортных происшествий, которые могли повлечь за собой сходы и крушения.
