**М.А. Вокина, М.Э. Михальчишина, Н.Г. Филиппенко**

*Иркутский государственный университет путей сообщения, г. Иркутск, Российская Федерация*

## **НЕКОТОРЫЕ АСПЕКТЫ НЕИСПРАВНОСТЕЙ ГИДРОДЕМПФЕРА ЛОКОМОТИВА «ЕРМАК»**

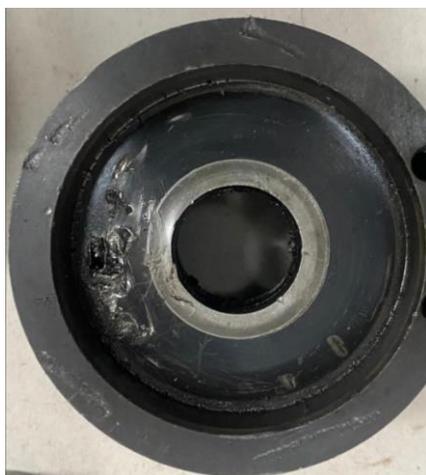
Подтверждение статистических данных и конкретизация неисправностей была проанализирована и представлена ниже. Повреждение в виде скола произошло в результате удара, по причине сниженного уровня гидравлической жидкости из-за ее утечки. Вмятины на корпусе направляющей можно отнести к несоблюдению технологической дисциплины при сборочно-разборочных работах (рис. 8, 9).

Рис. 8. Направляющая с забоинами

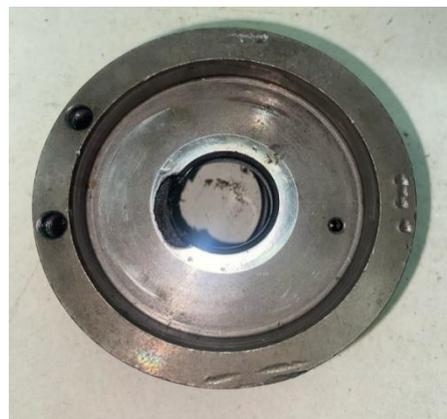
Рис. 9. Направляющая со сколом

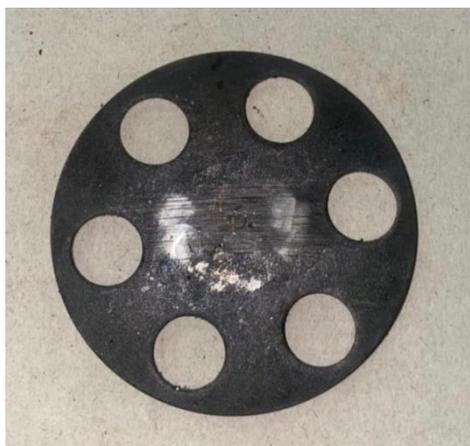
Проведенный в рамках настоящего исследования, анализ неисправности клапана днища цилиндра гидродемпфера показал, что причиной является малый по площади, статичный участок сопряжения лепестков пружины клапаном узла днища цилиндра. Образующийся изношенный участок на поверхности клапана (рис. 10) снижает прочность изделия, что приводит к полному отрыву части изделия контактирующей с седлом (рис. 11). Таким образом, кинетикой повреждения клапана можно считать недостаток в конструктиве изделия.

Рис. 10. Клапан со следами износом

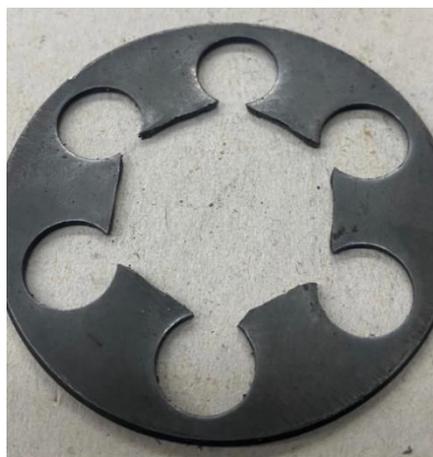
Рис. 11. Поломка клапана в результате износа

Впервые данное исследование позволило определить, что дефект возникает в результате износа (потертости) пружины клапана приведшего к увеличению скорости истечения жидкости, изменению давления в емкости А (рис. 6), ее протечки и как следствие - поломке клапана и выхода из строя гидrogасителя в целом.

В связи с этим были определены задачи дальнейших исследований направленные на модернизацию конструкции и технологии изготовления направляющей и клапана днища цилиндра гидродемфера локомотива «Ермак».
