Применение солнцезащитного навеса для стабилизации оползневых процессов на 1686–1688 км ПЧ-27 Восточно-Сибирской железной дороги

Application of a sun- and precipitation protective shed to stabilize landslide processes on 1686–1688 km WP-27 of the East Siberian Railway

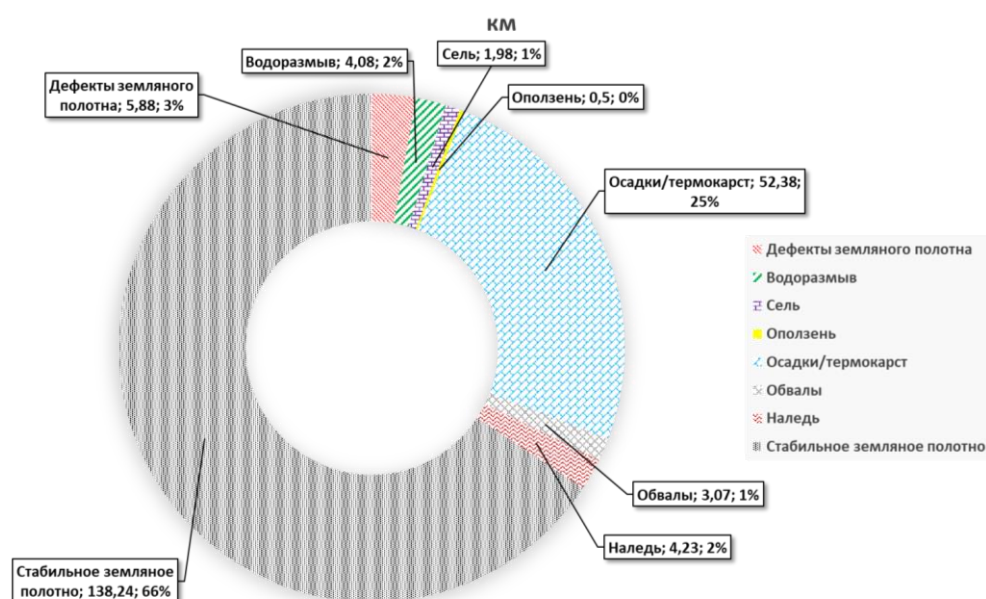
Рис. 1. Дефекты и деформации земляного полотна ПЧ-27 по состоянию на 14 октября 2022 г

осадками и термокарстовыми явлениями 133 места, протяженностью более 52 км (79,08 % от длины ДЗП). Таким образом, за 27 лет количество «больных» мест земляного полотна увеличилось в 8,87 раз, а их длина в 14,78 раз. Повсеместно на местах ДЗП развиты дефекты в виде зауженной ширины обочины и завышенной крутизны откосов (153 места суммарной длиной 5,9 км или 2,79 % от эксплуатационной длины участка). Классификация деформаций и дефектов приведена на рис. 1.

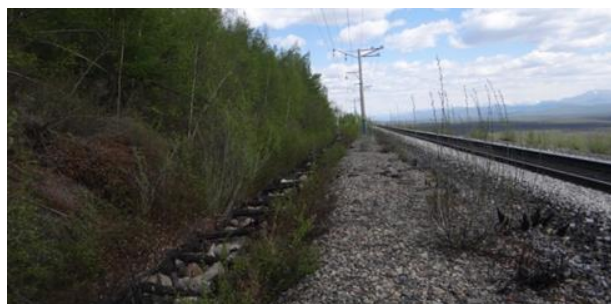
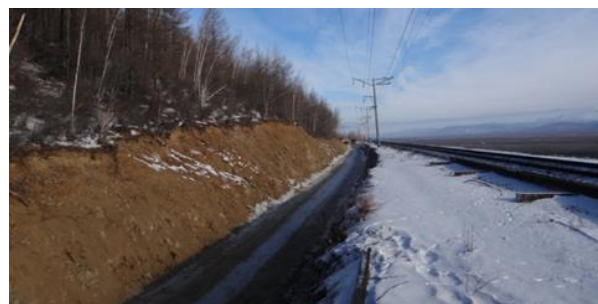
Рис. 2. Водоотвод на 1686 км ПК3-4 слева по ходу километров:

а – деревянный лоток с камнем (23 мая 2014 г.); б – канава-траншея (4 ноября 2014 г.)

земляного полотна под второй путь и сооружению берм на 1685–1688 км выполнены за июнь – август 2014 г. На оползневом косогоре на 1685 км ПК10 – 1686 км ПК5 в стесненных условиях, с льдистыми ММГ, после вырезки в октябре – ноябре 2014 г. слева от водоотводных сооружений (рис. 2, *а*) устроена канава-траншея (автопроезд) шириной до 4,0 м (рис. 2, *б*). После появления трещин отрыва слева в канаве-траншее на 1686 км ПК1 с термокарстовыми провалами и справа на берме 1686 км ПК4-5, водоотводы не ремонтировались.

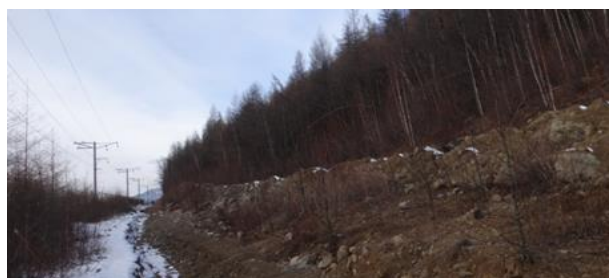
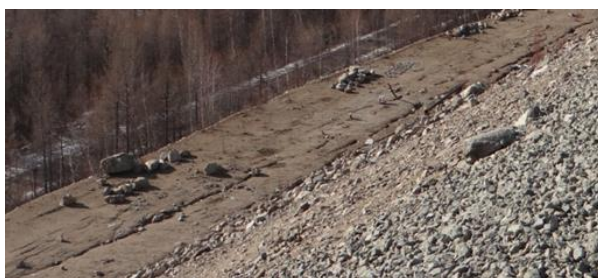
Рис. 3. Водоотвод на 1686 км ПК4-5 слева (а), вид против хода километров (грунт вырезки на рельефе от 7 октября 2022 г.; берма справа (б), вид сверху (трещины отрыва на берме от 11 октября 2022 г.)

В октябре 2022 г. силами подрядной организации выполнена нарезка в траншее-автопроезде под водоотводную канаву на 1686 км ПК1-5 со складированием грунта вырезки на откос рельефа (рис. 3, *а*) слева. Этого ни в коем случае нельзя было делать. Дело в том, что при строительстве насыпи высотой 11,08 м в 1983 г. на этом месте лог пересечен без искусственных сооружений (ИССО). Из-за складирования грунта на откос рельефа в том месте, где отсутствует ИССО, произошло переувлажнение грунта, что привело к образованию трещин отрыва бермы справа (рис. 3, *б*).

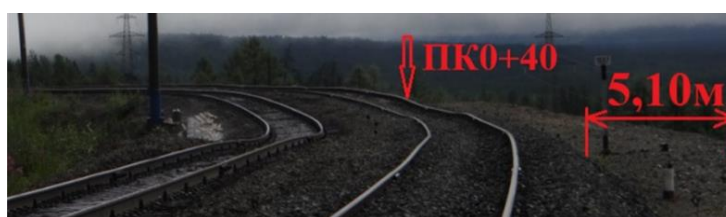
Рис. 5. Оползание первого и второго пути 1687 км ПК10 – 1688 км ПК1, июль 2020 г
Fig. 5. Landslide first and second tracks 1687 km PK10 – 1688 km PK1, July 2020

С момента появления трещин справа на обочине с июня 2016 г. на участке ДЗП 1687 км ПК10 – 1688 км ПК1 скорость движения поездов ограничивалась по первому пути 37 раз, в том числе 19 раз до 60 км/ч, 17 раз до 40 км/ч и 1 раз до 25 км/ч. С 2017 г. на 1686 км ПК9-10 по первому пути скорость ограничивалась 20 раз, в том числе 7 раз до 60 км/ч и 13 раз до 40 км/ч.

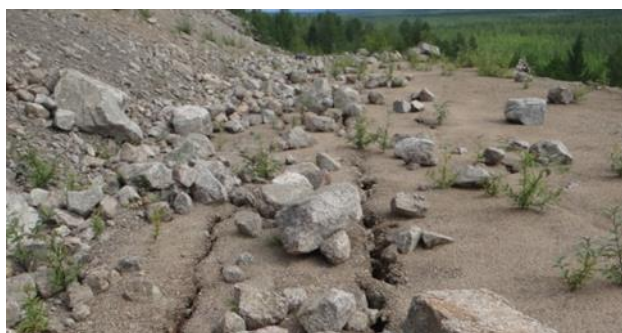
Рис. 7. Берма, 1686 км ПК4 (август, 2020 г.)

Из-за нарушения почвенно-растительного слоя (ПРС) и мохового покрытия с низовой (правой) стороны при уширении земляного полотна в 2014 г. под второй путь увеличился поглощающий утепляющий эффект, а также выросла инфильтрация летних осадков. Все это привело к опусканию кровли мерзлоты под низовыми откосами насыпей и снизило устойчивость земляного полотна до критического уровня, что повлекло оползание всей насыпи на 1687 км ПК10 – 1688 км ПК1 (рис. 4, 5), 1686 км ПК9-10 (рис. 6), 1687 км ПК4-5 и отрыв с оползанием берм на 1686 км ПК4-5 (рис. 7), 1688 км ПК2-3 (рис. 8).

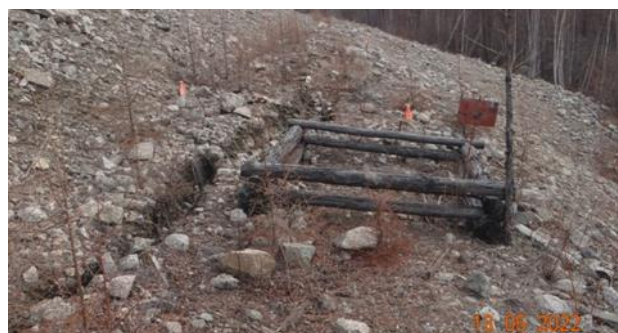
Рис. 8. Берма, 1688 км ПК2 (май, 2022 г.)

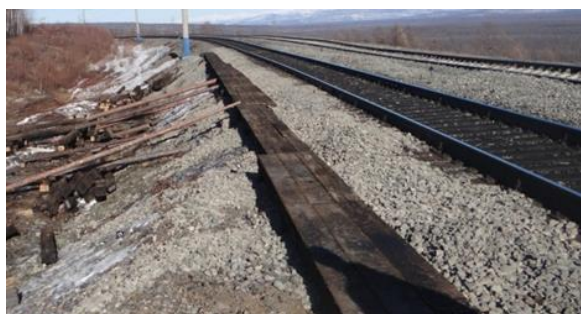
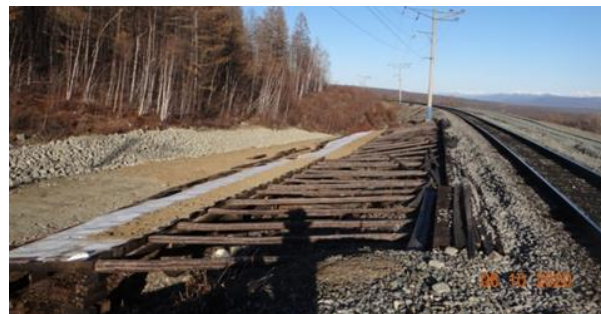
Рис. 10. 1687 км ПК10 – 1688 км ПК1:

a – обочина (апрель, 2020 г.); *б* – навес над пазухой и обочина (октябрь, 2020 г.)

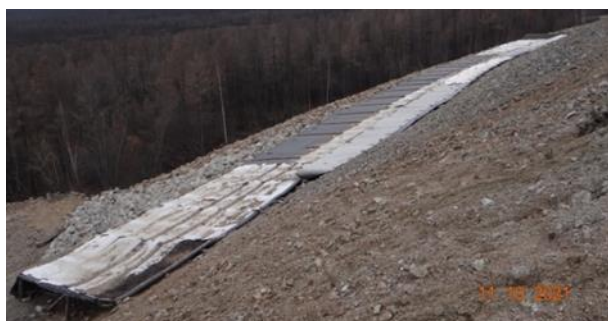
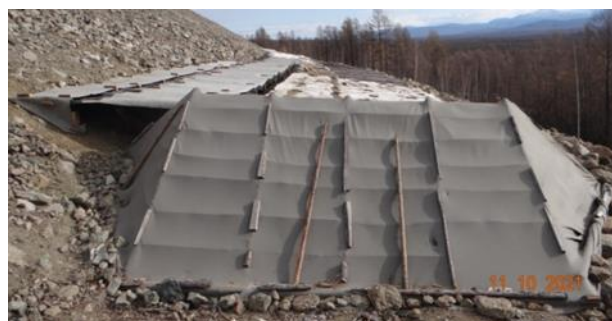
Рис. 11. «Паранджа» 1687 км ПК10 – 1688 км ПК1, октябрь, 2021 г.:

a – вид сверху с востока; *б* – со спойлером, вид с запада

На самом активно развивающемся участке ДЗП с трещинами отрыва 1687 км ПК10 – 1688 км ПК1 для ускорения процесса замораживания массива скальной конструкции и использования охлаждающей способности прямоугольной железобетонной трубы отверстием 1,50 м в теле насыпи с марта по октябрь 2021 г. устроено сооружение ИССО «СозН» – «Паранджа» (рис. 11).

Ширина сооружения справа над скальной наброской составила до 1,5–2,0 м, над бермой – 4,5 м и над откосом насыпи – 2,5 м. В качестве строительного материала использовались бревна, проволока, геотекстиль для термоизоляции и геомембрана для гидроизоляции. Для защиты кровли от парусности и ветровой нагрузки применен спойлер. Общая площадь сооружения составила 659,40 м².

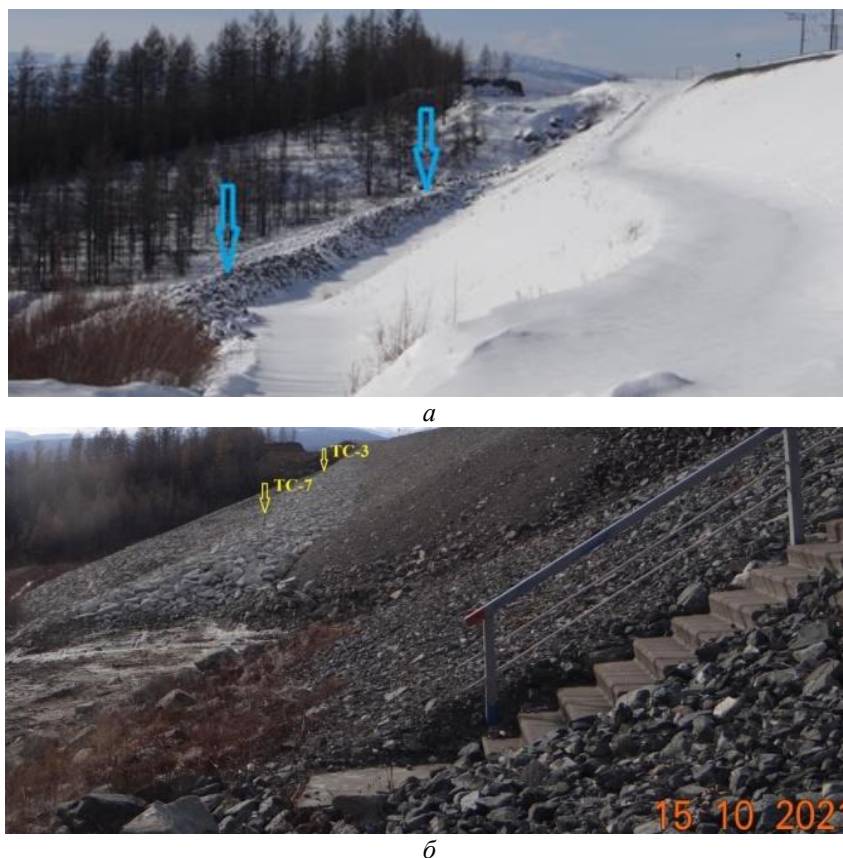
Рис. 12. 1686 км ПК8 – 1687 км ПК1 вид против хода километров:
a – берма (март, 2021 г.); *б* – контрбанкет с бермой (октябрь, 2021 г.)

За октябрь – декабрь 2020 г. справа по проекту ИЖДП выполнено устройство бермы из глыбовых скальных грунтов фракции 0,2–0,5 м (рис. 12, а) в объеме 8,0 тыс. м³ (29,85 % от ск./набр.). С июня по октябрь 2021 г. справа выполнено устройство «Контрбанкет и берма из глыбовых скальных грунтов фракции 0,2–0,5 м» в полном объеме 26,8 тыс. м³ (рис. 12, б).

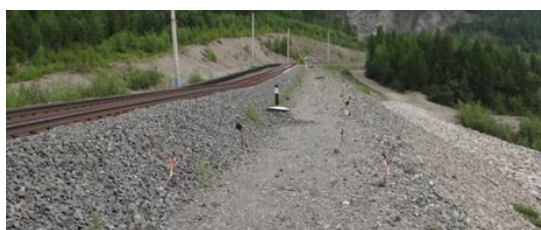
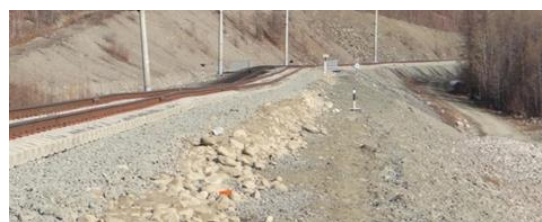
Рис. 13. 1686 км ПК9-10 справа до и после срезки обочины:
a – 27 июля 2022 г.; *б* – 11 октября 2022 г.

3. Подрядной организацией для приведения к проектному очертанию обочины в местах ДЗП выполнена срезка бровки обочины бульдозером на 1686 км ПК8-10 с крутым уклоном, тем самым уплотненную обочину разрыхлили (рис. 13, *a*). Часть срезки грунта осталась на обочине, часть у бровки откоса (рис. 13, *б*), что дополнительно способствует переувлажнению самой насыпи.

тиводеформационных мероприятий. Досыпка валунно-галечниковым грунтом (см. рис. 13, б) никогда не являлась охлаждающим мероприятием, а в данном случае еще и приводит к перегрузке и так уже «больного» земляного полотна.

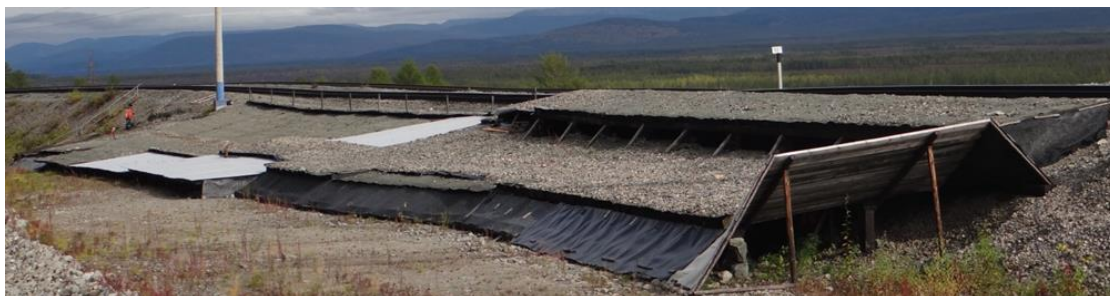
Рис. 14. Искусственное сооружение «СозН» 1687 км ПК10 – 1688 км ПК1, с запада от 11 сентября 2022 г
Fig. 14. Artificial structure «SosN» 1687 km PK10 – 1688 km PK1, on the west from September 11, 2022

После обустройства солнцезащитного комплекса площадью 1 882,0 м² с середины октября 2022 г. приступили слева к устройству ИССО «ТМК» на участке 1687 км ПК10 – 1688 км ПК1 площадью 300 м². Строительство термокомплекса проводится над пазухой, трещинами и откосом. В данном случае решили применять гидроизоляцию в виде геомембраны, спаянной с геотекстилем, который препятствует испарению грунта, а также рулонный термоизоляционный материал толщиной 50 мм.
