СРАВНИТЕЛЬНЫЙ АНАЛИЗ ТОРМОЗНЫХ КОЛОДОК И ИХ ВЛИЯНИЕ НА ИЗНОС КОЛЁСНЫХ ПАР ТЯГОВОГО ПОДВИЖНОГО СОСТАВА

COMPARATIVE ANALYSIS OF BRAKE PADS AND THEIR INFLUENCE ON THE WEAR OF ROLLING STOCK WHEEL SETS

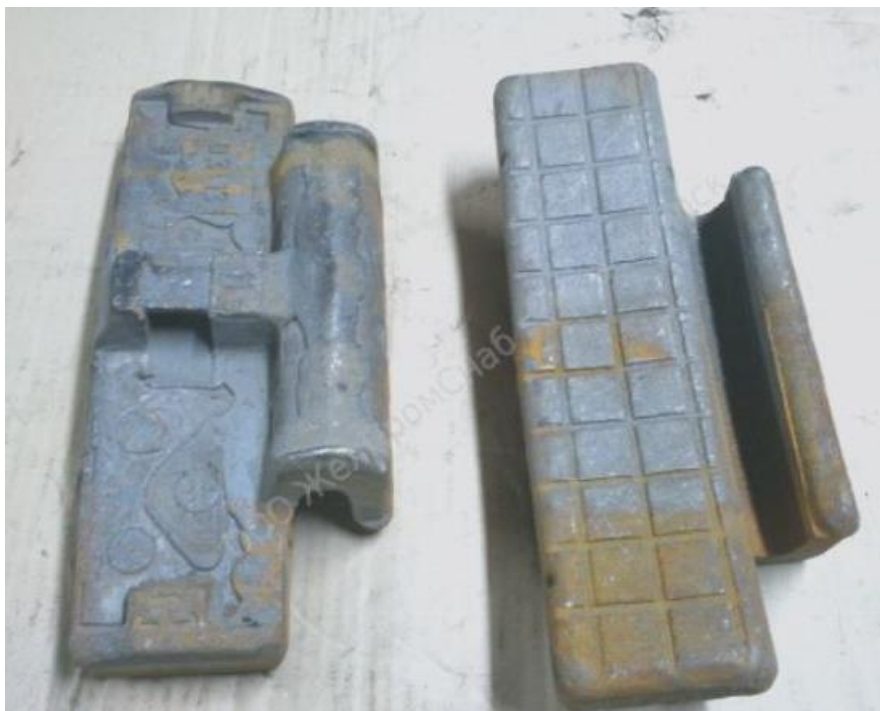
Тормозная колодка с глубоким зацепом под гребень, разработанная специалистами ВНИИЖТ для замены тормозной колодки типа М, конструктивно отличается от стандартной колодки исполнением захвата под гребень. Гребневая часть симметрично расположена относительно поперечной оси колодки, длина её составляет 140-145 мм. Высота гребневого захвата равна 70-74 мм (рис. 1). Вследствие этого в течение всего жизненного цикла данная колодка

Рис. 1. Чугунная локомотивная тормозная колодка с глубоким зацепом

обеспечивает торможение только основным телом колодки, фактически не изнашивая гребень бандажа. Опытная эксплуатация колодок проводилась с мая 2009 г. на электровозах серии ВЛ80Р приписки эксплуатационного локомотивного депо Иркутск-Сортировочный.

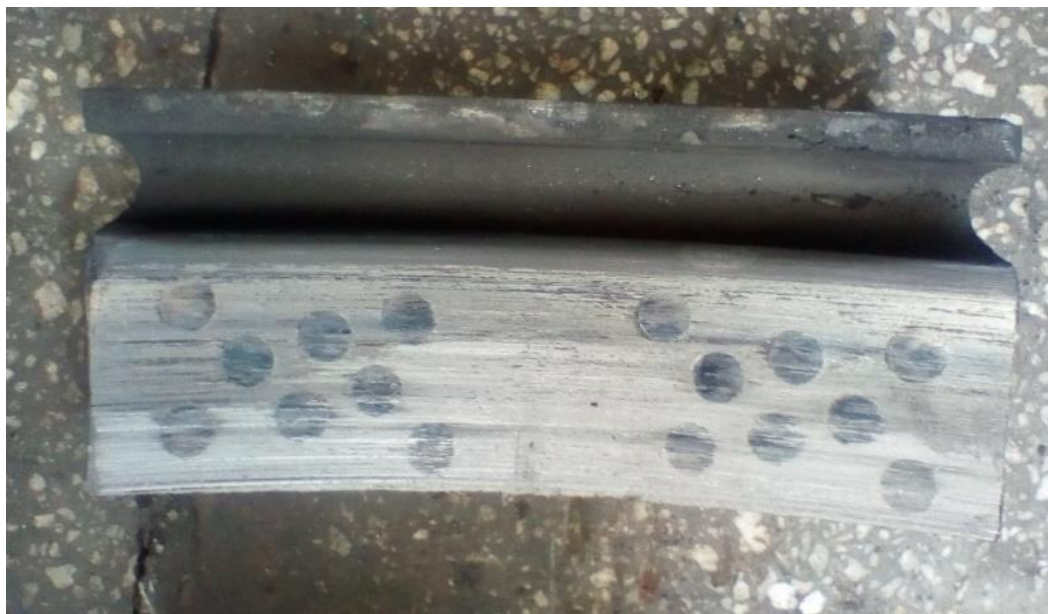
Биметаллические чугунные тормозные колодки со стальными вставками «КОТЕ тип-02» с глубоким зацепом под гребень изготавливаются на производстве ООО «Спецплав-М». Зацеп выполнен на всю длину гребневой части биметаллической колодки (рис. 3).

Рис. 3. Биметаллическая чугунная тормозная колодка «КОТЕ тип-02» с высоким зацепом на всю длину гребневой части

В 2019-2020 гг. на тепловозе серии ТЭМ18ДМ приписки эксплуатационного локомотивного депо ст. Красноярск проведена подконтрольная эксплуатация установочной серии биметаллических колодок «КОТЕ тип-02».

По результатам установлены преимущества биметаллических колодок по сравнению со стандартными чугунными колодками, а именно, увеличенный в 9 раз ресурс и отсутствие повреждения гребней бандажей колёсных пар локомотива термоусталостными трещинами. Развития неравномерного клиновидного или трапециевидного износа рабочей поверхности колодок, а также глубокого зацепа в процессе подконтрольной эксплуатации колодок не наблюдалось. Однако ввиду значительной стоимости биметаллических тормозных колодок и усложнения производства в сравнении со стандартными их применение нецелесообразно.
