## **ОБСЛЕДОВАНИЕ ИСКУССТВЕННЫХ СООРУЖЕНИЙ ЖЕЛЕЗНОЙ ДОРОГИ НАРЫН–ЛУГОКАН ДЛЯ ВВОДА ЕЕ В ЭКСПЛУАТАЦИЮ: ОБМЕРНЫЕ РАБОТЫ ЖЕЛЕЗНОДОРОЖНОГО ЖЕЛЕЗОБЕТОННОГО МОСТА 3×11,5 ПК 1106+09**

**Аннотация.** Проведена проверка и обследование железнодорожного железобетонного моста 3×11,5 м на наличие дефектов. Впервые дефекты были замечены в 2015 г., регулярное наблюдение началось с 2018 г. силами ООО «ПЧ-17». Сделаны фотоснимки дефектов моста с разных сторон, на которых можно отчетливо увидеть данные дефекты. Исследование технического состояния конструкций, включающее ознакомление с технической документацией, осмотр сооружения, инструментальные измерения, выполняемые с целью оценки уровня потребительских свойств сооружения и выработки рекомендаций по его эксплуатации.

## **INSPECTION OF MANMADE STRUCTURES OF THE NARYN-LUGOKAN RAILWAY FOR ITS COMMISSIONING: MEASURING WORKS OF THE RAILWAY FERROCONCRETE BRIDGE 3×11,5 m PC 1106+09**

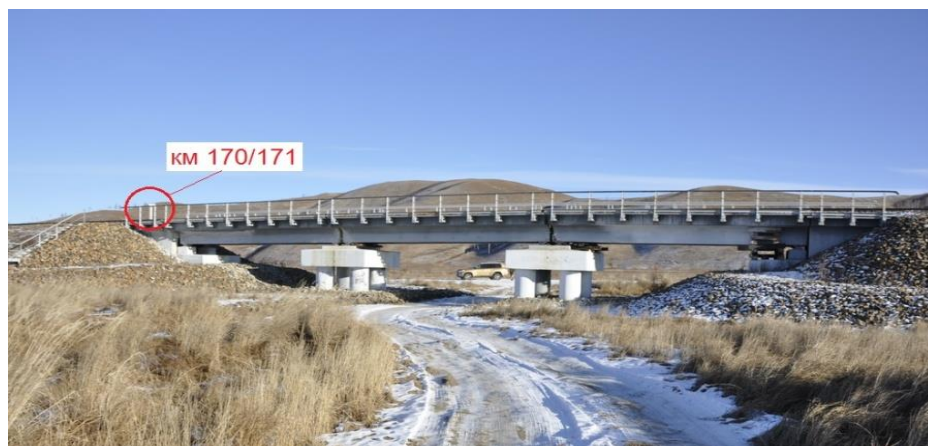
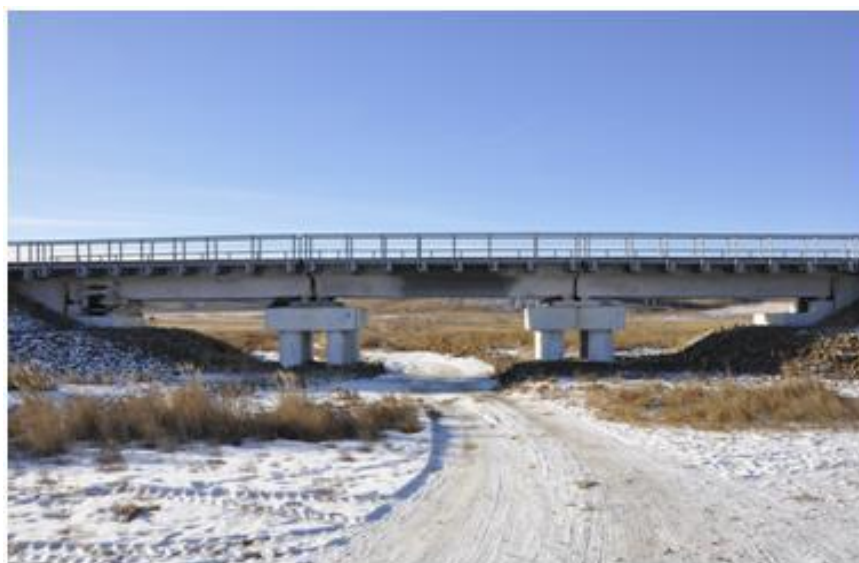
Причиной назначения работ по обмеру железобетонного моста (ЖБМ)  $3 \times 11,5$  м (ПК1106+09) (рис. 1) является наличие дефекта, выраженного в повреждении опорных частей балок первого пролетного строения. Дефект в одинаковой степени отмечается на обеих балках. На подвижных опорных частях правого конца железобетонных балок произошел отрыв закладной детали листа верхнего балансира, образовавшиеся трещины привели к отколу бетона торцевой стенки и разрушению диафрагмы [1–3].

**Рис. 1. Общий вид моста по ходу пикетажа:  
*a* – справа; *б* – вид слева**

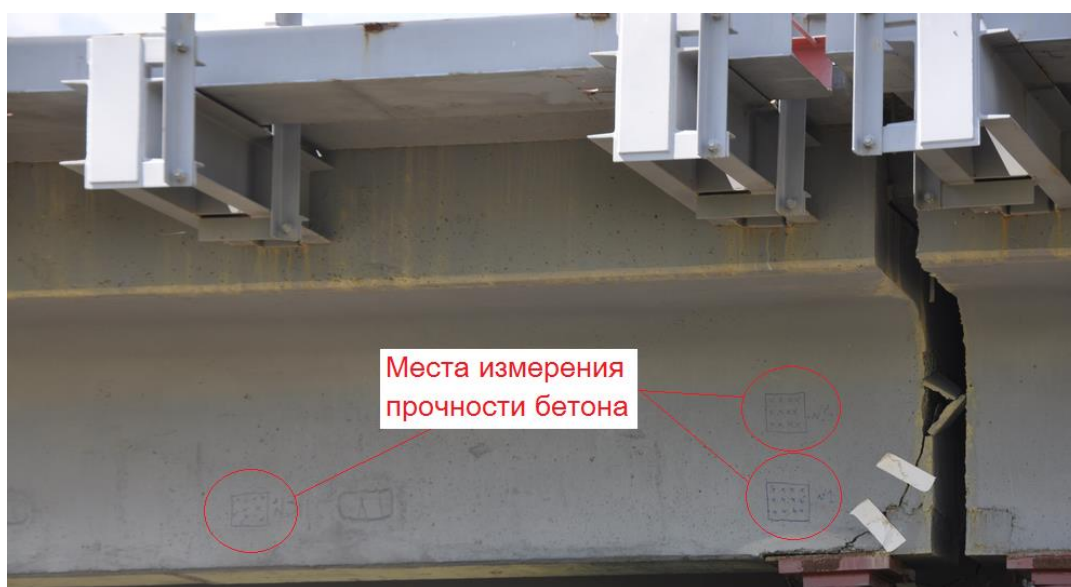
При осмотре моста в августе 2018 г. (рис.2) было выявлено следующее:

1. Проявился дефект в подвижной опорной части правой и левой балок правого конца первого пролетного строения ПС1.
2. Произошел отрыв и смещение закладной детали плиты и листа верхнего балансира подвижной опоры, величина смещения до 5 мм.
3. Образовалась трещина в зоне опорной плиты подвижной опоры, раскрытие трещины до 5 мм.

Рис. 2. Состояние пролетного строения в августе 2018 г. (правая балка)

Предположительной причиной дефекта тогда рассматривалась ошибка при монтаже – неправильное устройство подвижной опоры, неверно установленный размер возможного перемещения. Конструктивная величина свободного хода перемещения подвижной опоры оказалась меньше потребной, это привело к тому, что при температурном сокращении балки сверх расчетного, свободный ход был выбран и дальнейшее сокращение балки привело к отрыву закладной детали опорной части [3, 7].

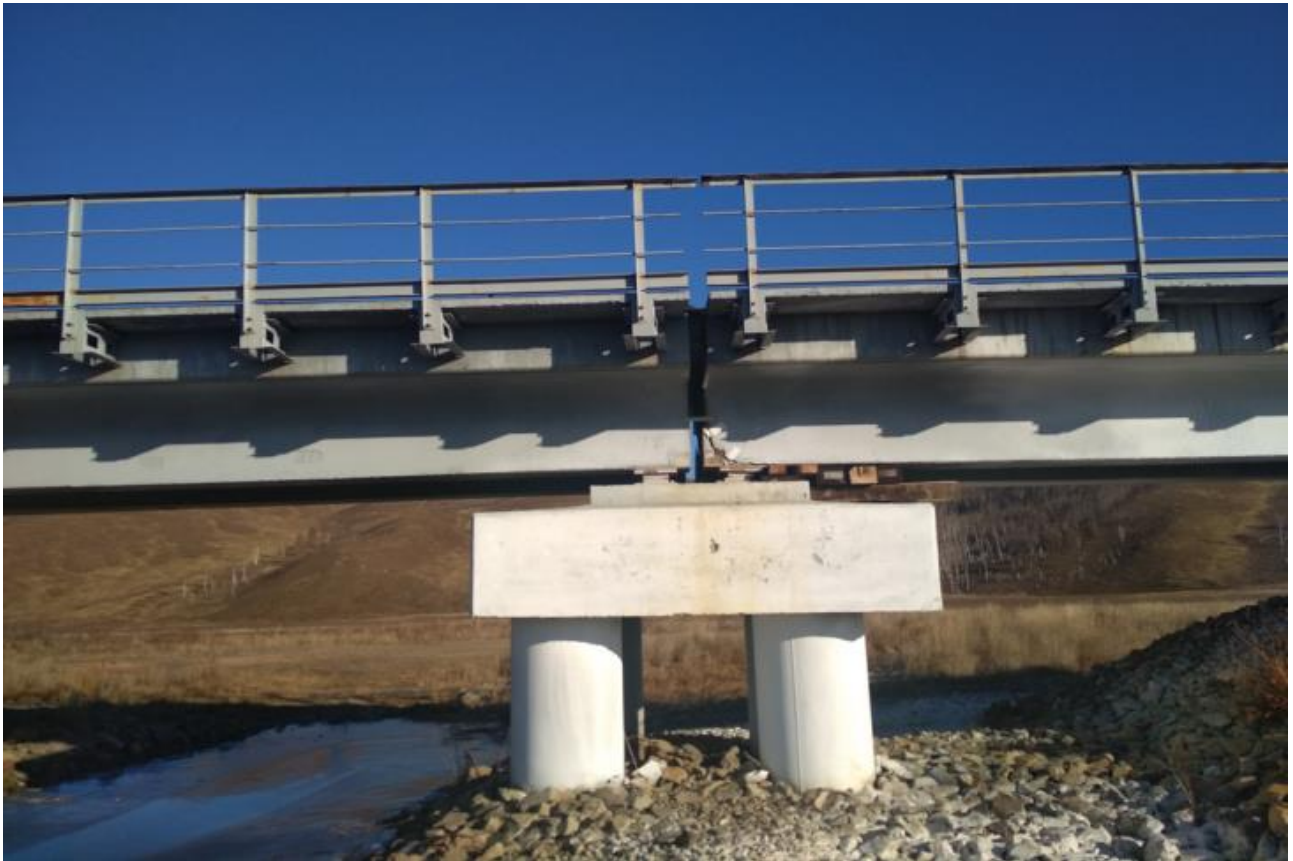
На рис. 4–7 представлен продолжающийся процесс развития дефекта пролетного строения ПС1: размер смещения закладной детали опорной части достиг 31 мм; трещина бетона увеличилась до 20 мм; отколотый бетон торца балки не связан с общей конструкцией и удерживается за счет арматуры; идет разрушение бетона диафрагмы [8, 9].

**Рис.4 Левая балка пролетного строения**

– разрушена подвижная опорная часть правого конца первого пролетного строения ПС1. Вырвана и смещена на 31 мм закладная деталь крепления листа верхнего балансира, отколот бетон торца пролетного строения – раскрытие трещины 20 мм, отколотый кусок не имеет структурной связи с бетоном пролетного строения, удерживается за счет арматуры. Картина разрушения одинакова на правой и левой балках. Подвижная опора первого пролетного строения ПС1 не работает;

– заменить дефектное пролетное строение ПС1 с разрушенной опорной частью;

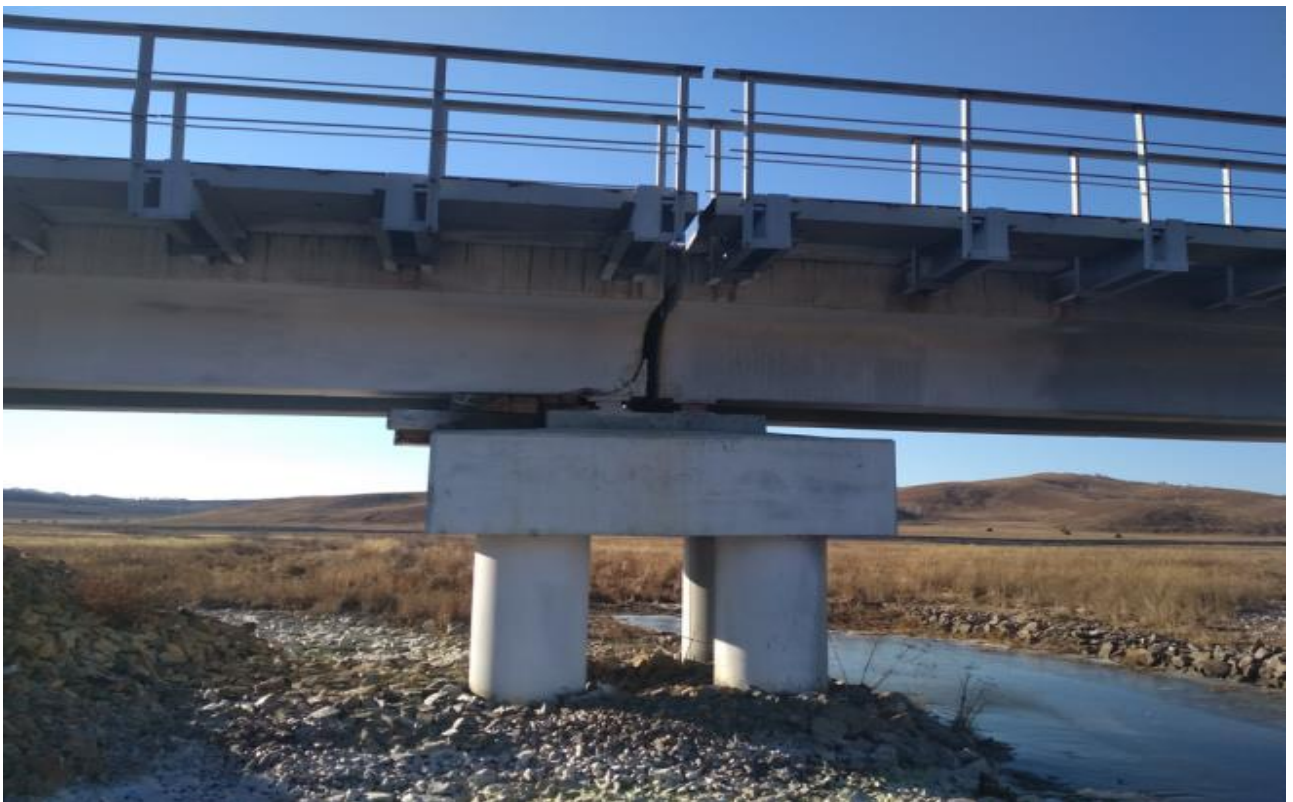
**Рис.5 Правая балка пролетного строения**

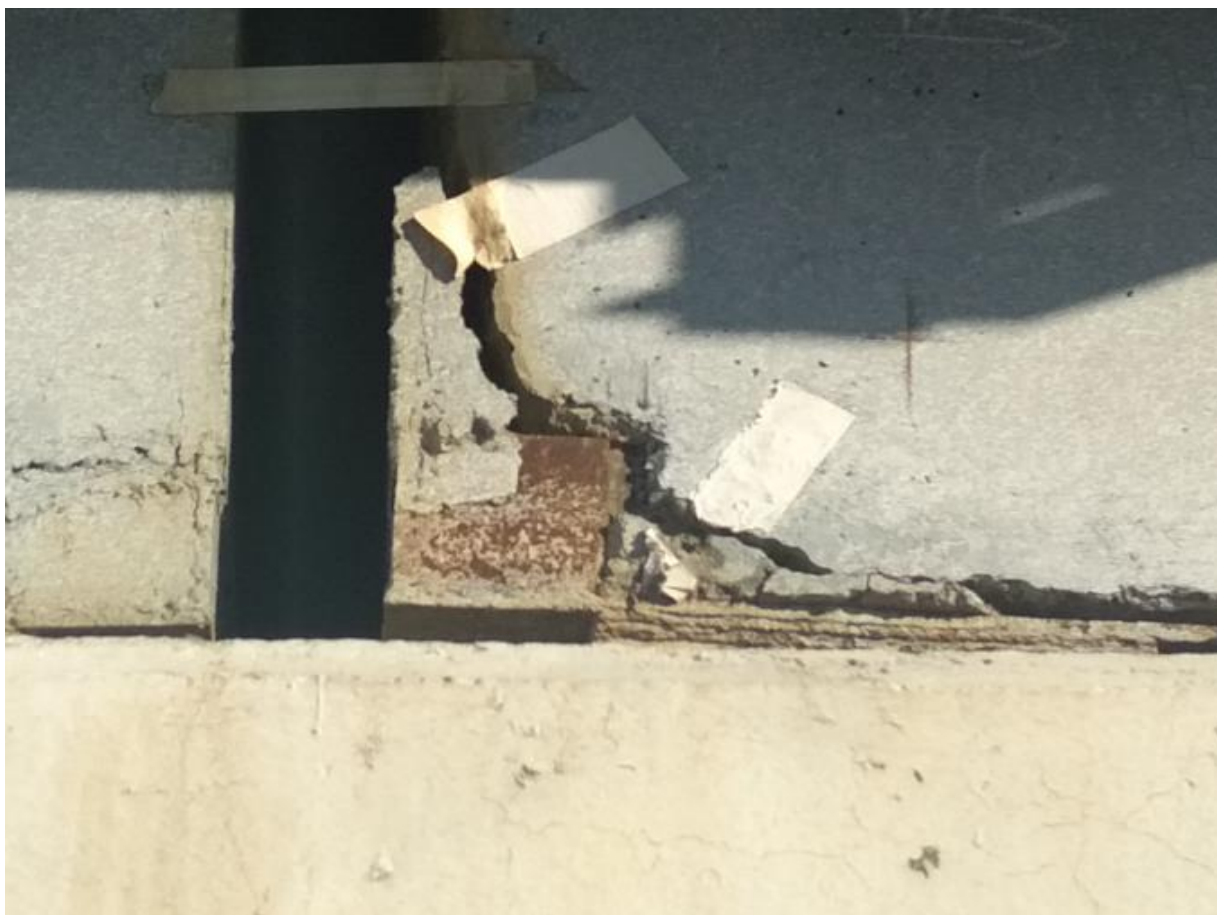
**Рис.6** Опорная часть левой балки

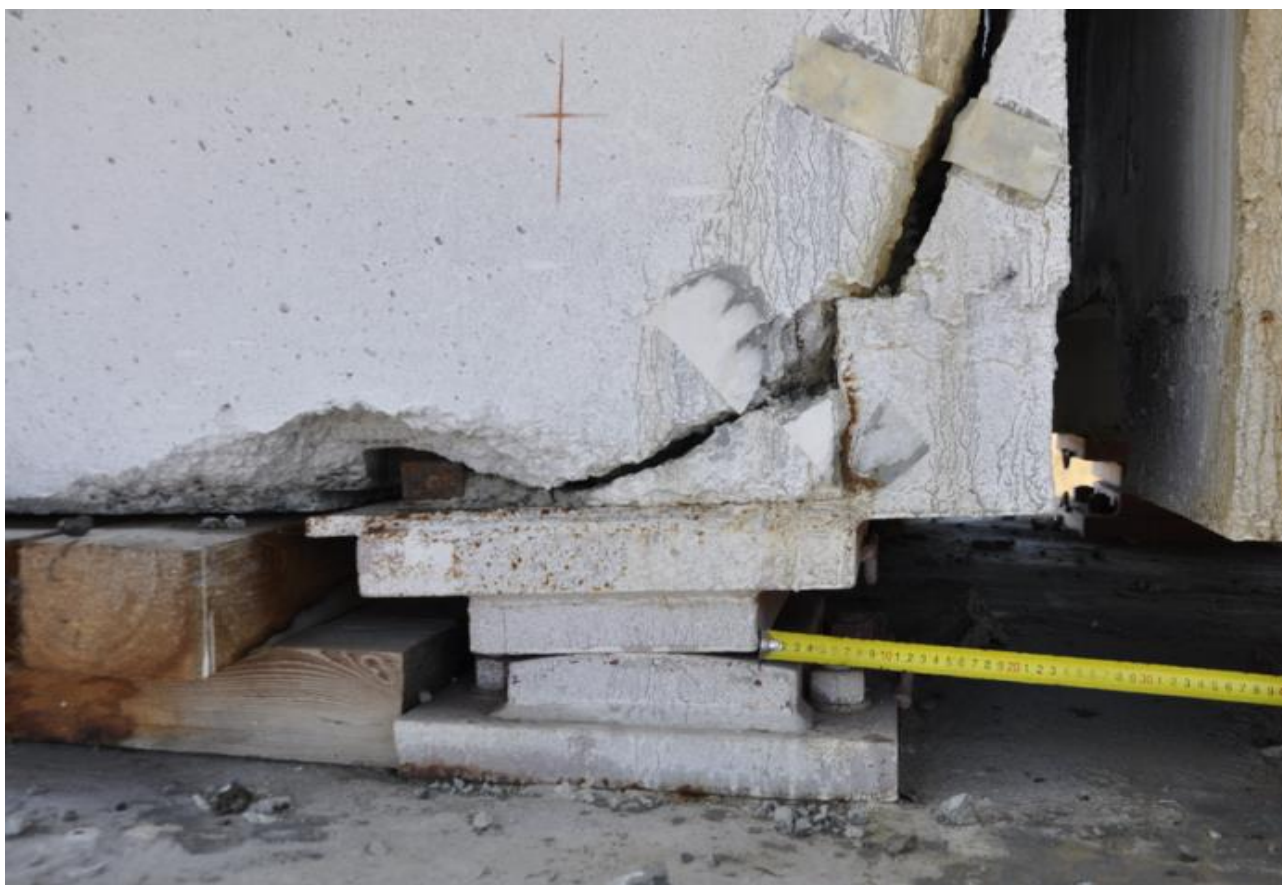
**Рис. 7.** Опорная часть правой балки

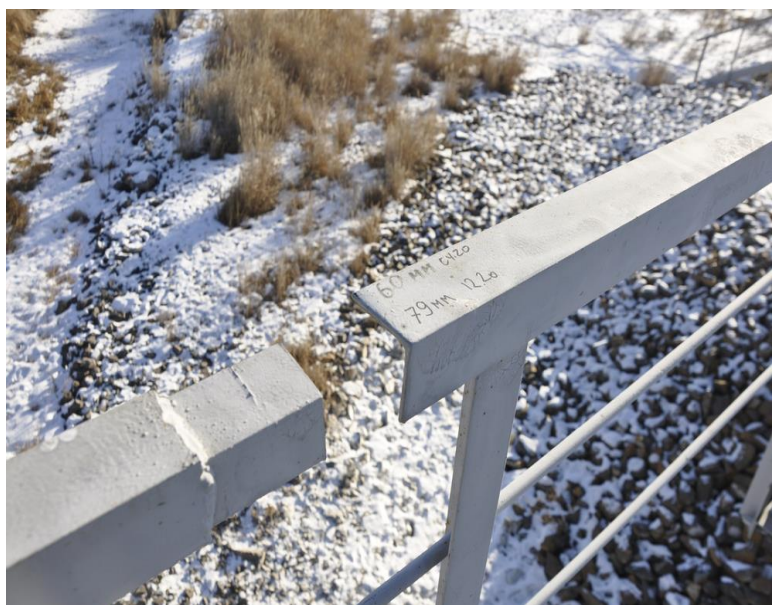
Наблюдения последнего периода свидетельствуют о продолжающемся изменении конструктивных параметров моста. На фото представлен зазор секций перильного ограждения пролетных строений. За период с апреля по декабрь 2020 г. размер зазора увеличился на 19 мм – с 60 мм до 79 мм.

Рис. 8. Зазор секции перильного ограждения

Таким образом, можно заключить, что процессы деформации конструкции моста не прекратились, развития дефекта продолжается. При этом динамика процесса является нарастающей.

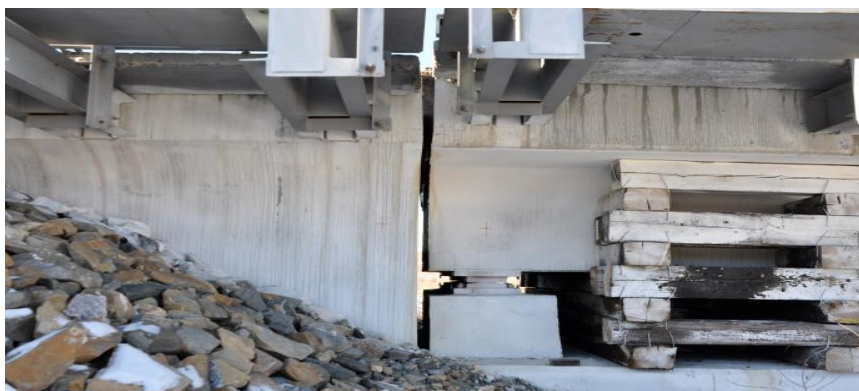
При нивелировании определены отметки верха площадок плиты ростверка и подферменников на всех опорах. Измерения проведены по правой стороне моста. На береговых опорах отметки определялись в двух точках: т. 1 – край блока ростверка; т. 2 – подферменник в середине опорной части (рис. 9). На промежуточных опорах в четырех точках: т. 1, т. 4 правый и левый край плиты ростверка; т. 2, т. 3 – подферменник против левой и правой опорной части в месте опирания пролетного строения (рис. 10).

**Рис. 9. Подферменник в середине опорной части левого устоя**

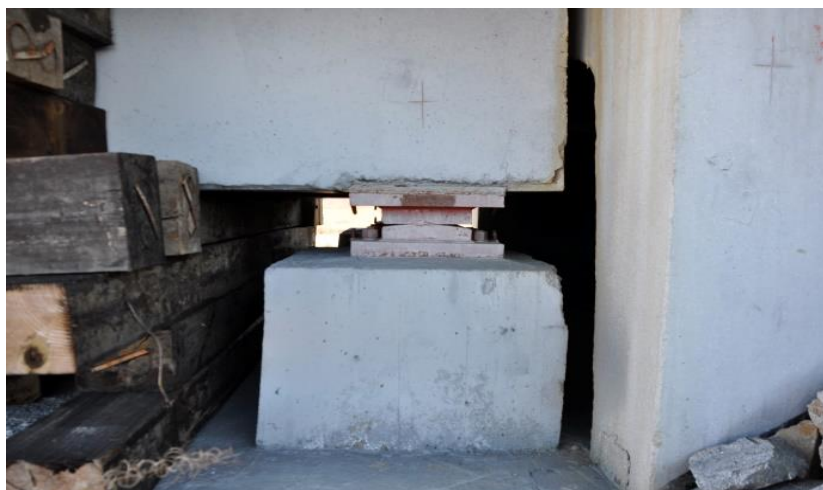
**Рис. 10. Подферменник против левой и правой опорной части в месте опирания пролетного строения**
